Bei Instandsetzungsarbeiten in der Wohnanlage Cosimaplatz 8 in Berlin-Friedenau (Eigentümerin, die Pensionskasse der Bewag), wurde im ersten Hauptpodest des Treppenhauses eine ornamentale Wand- und Deckenausmalung freigelegt.

Restaurierung der originalen Ausmalung des ersten Hauptpodestes im Treppenhaus

Architekturbüro Klotz

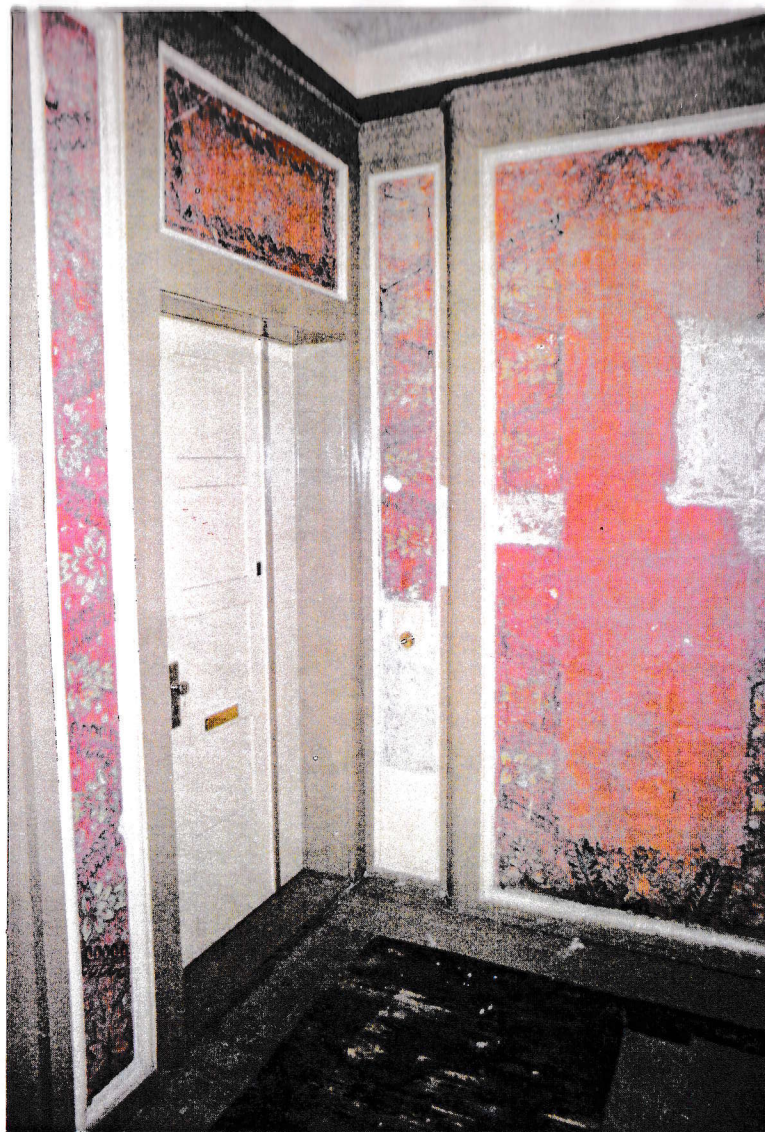
BLICK VOM TREPPENHAUS ZUM PODESTBEREICH

Zustand während der Freilegung

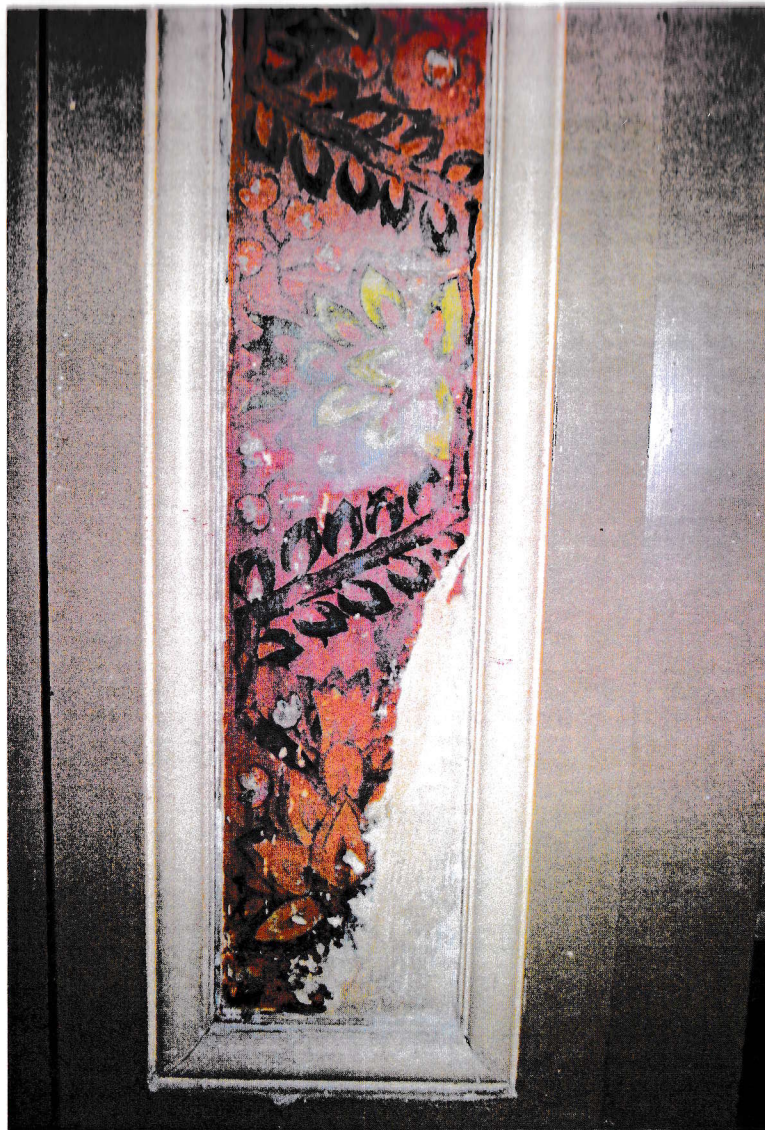
BLICK VOM TREPPENHAUS ZUM PODESTBEREICH

Befund, spätere Verputzung

- Freilegung der Erstfassung auf den Wandspiegelbereichen
- Überarbeitung späterer Verputzung
- Schließung der Fehlstellen im Untergrund
- Festigung und Reinigung der Erstfassung
- Retusche der Fehlstellen in Fond und Ornamentik
- Schlußüberzug

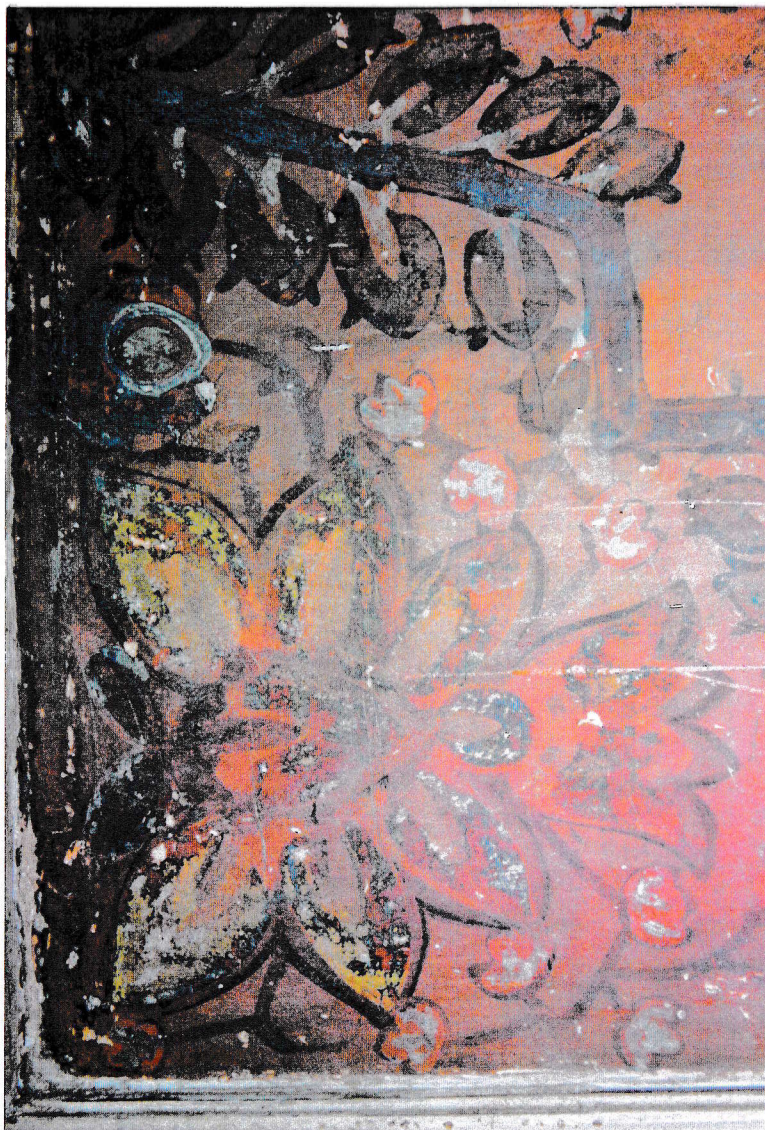
SCHMALE WANDSPIEGEL NEBEN DER WOHNUNGSTÜR; RECHTS VOM TREPPENHAUS

Befund, Schaden durch Ablaugen der Malschicht

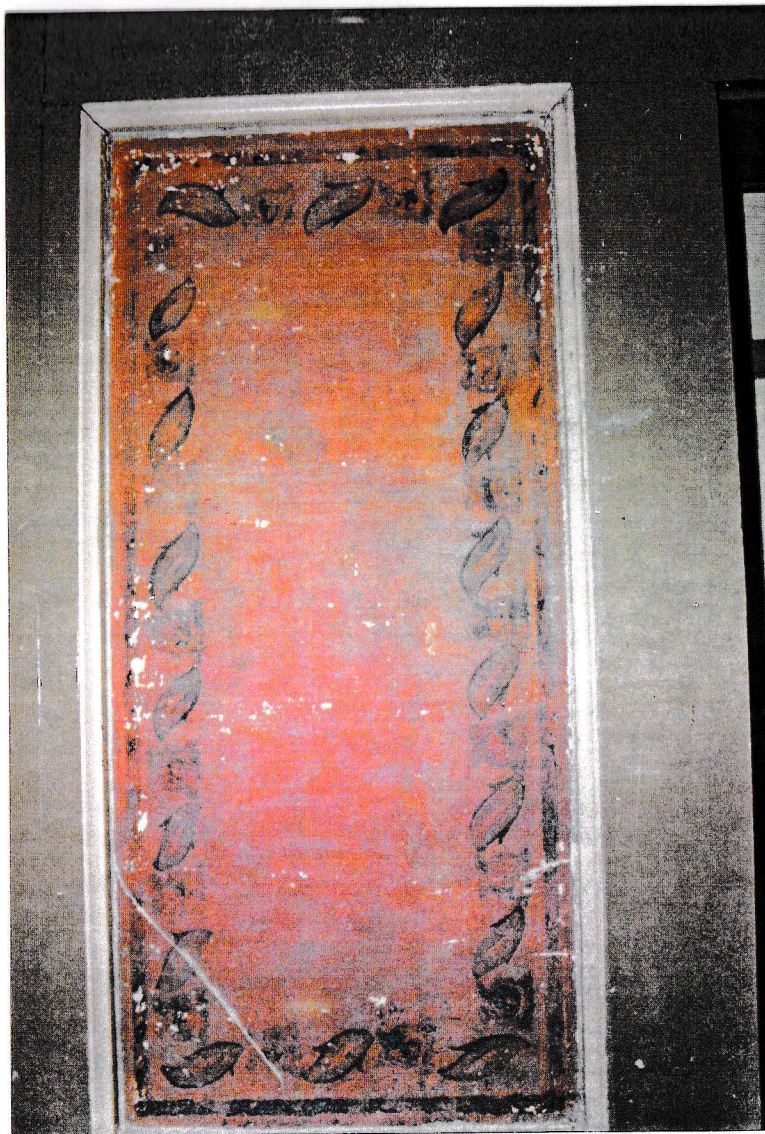
# WANDSPIEGEL DER STIRNWAND (DETAIL)

Zustand während der Freilegung

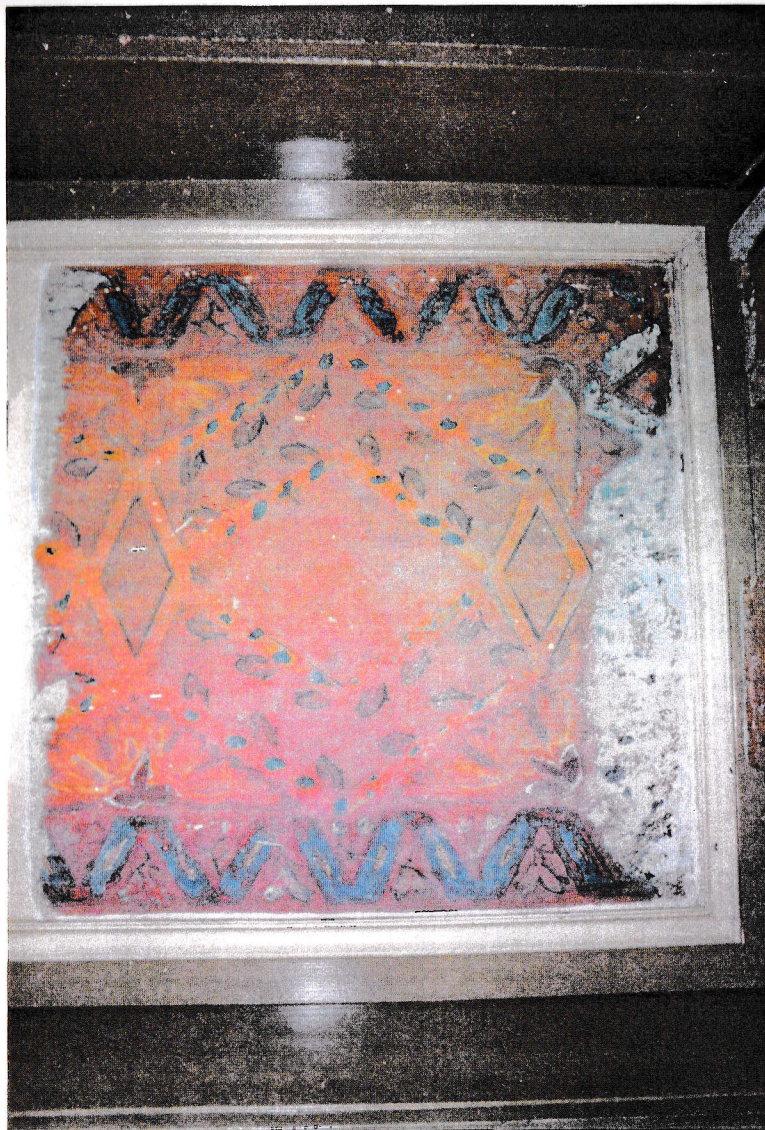
SUPRAPORTE ÜBER DEM WANDSPIEGEL

Zustand während der Freilegung

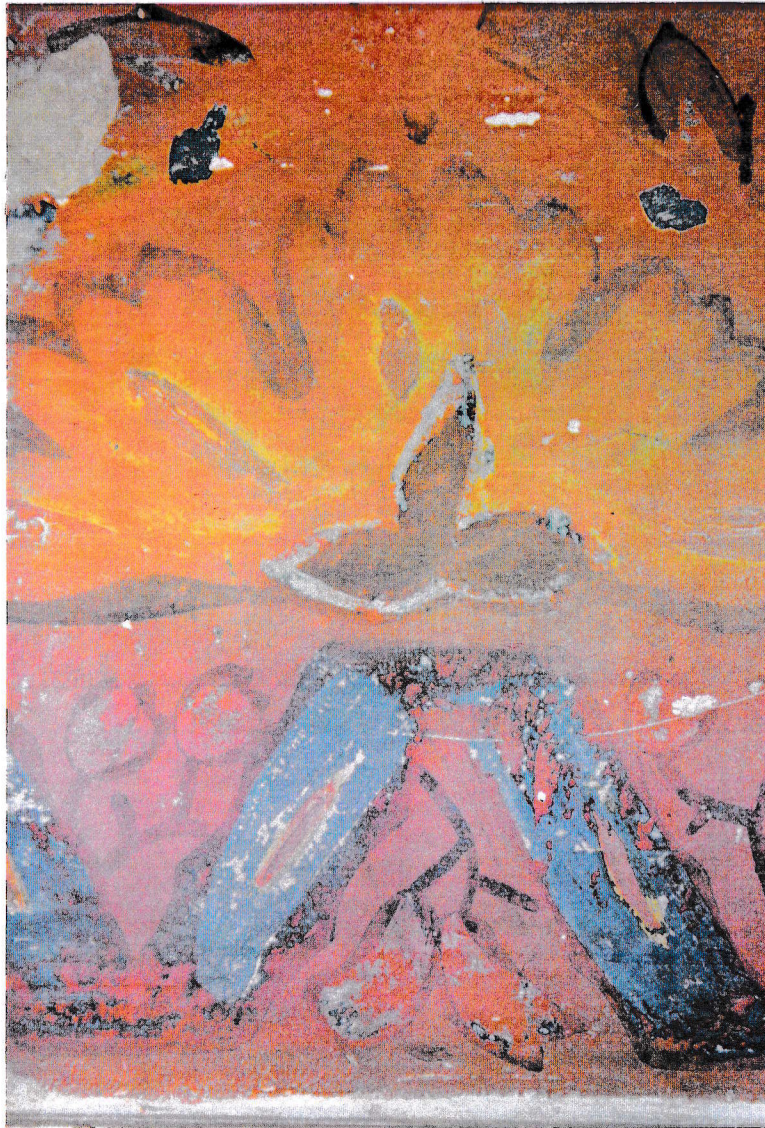
WANDSPIEGEL

Befund,  
Malschichtverluste durch Ablaugen  
der Oberfläche

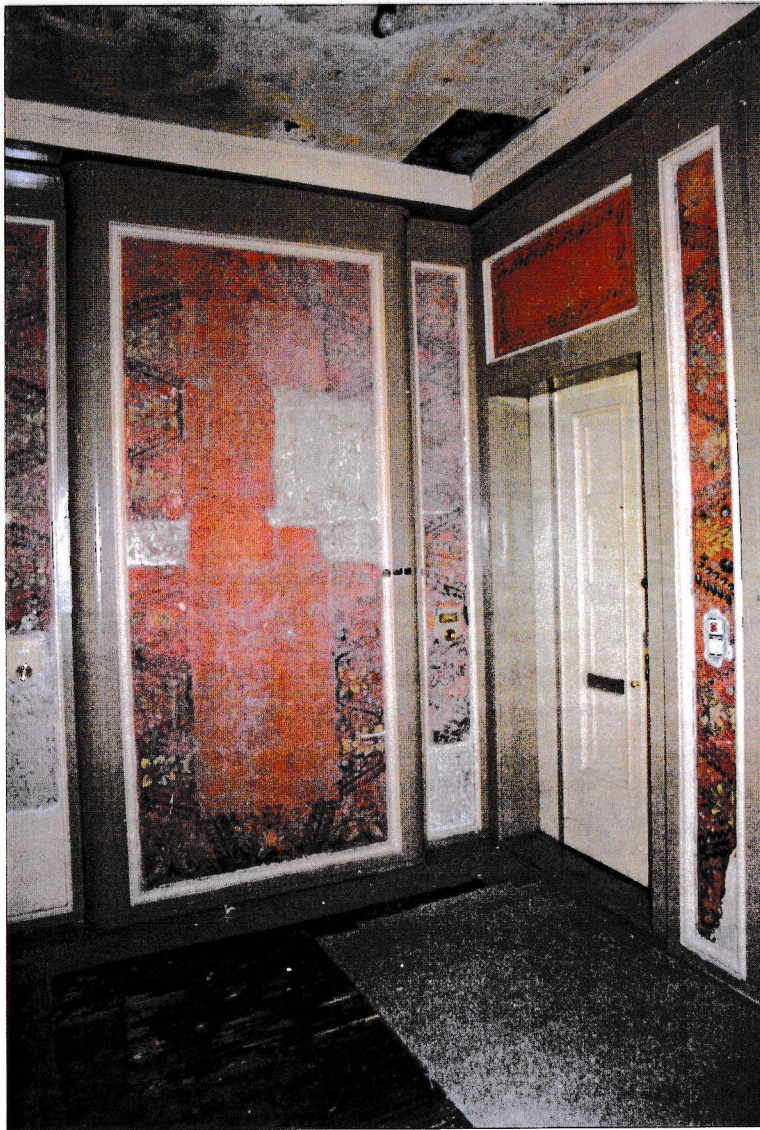
WANDSPIEGEL (RECHTS VOM TREPPENHAUS, DETAIL)

Zustand während der Freilegung

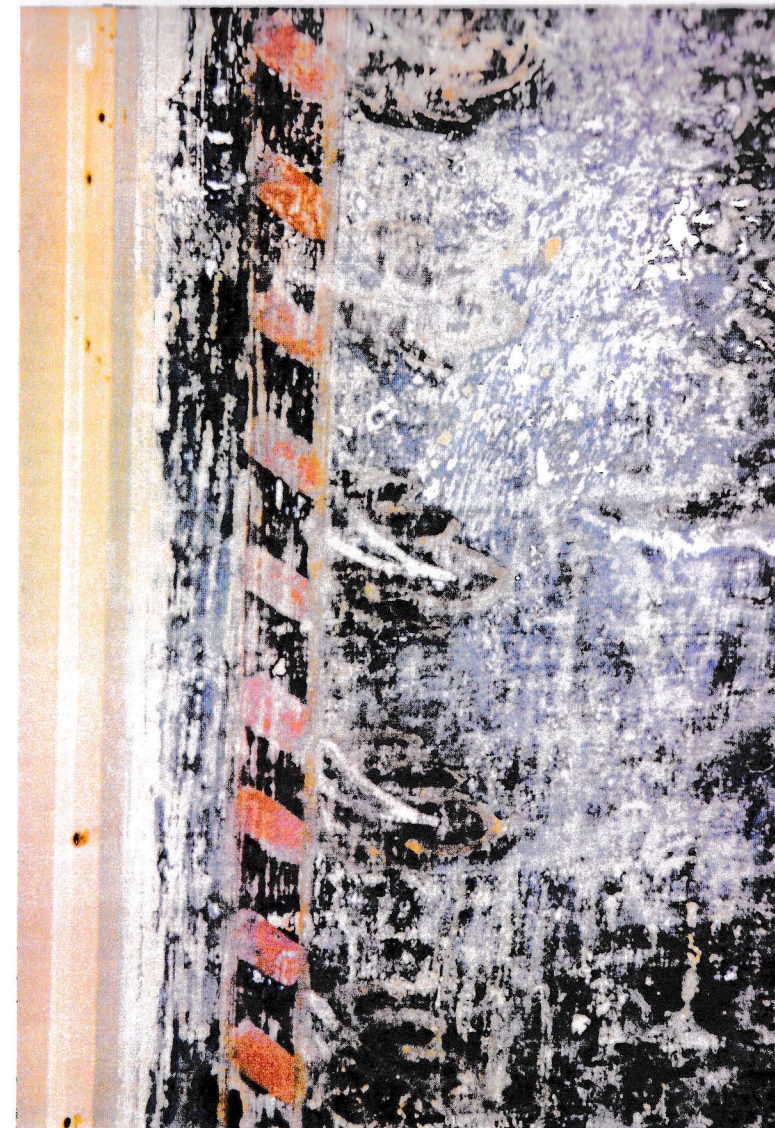
DECKE

Zustand nach der Freilegung der  
Malerei, kein optimales Ergebnis,  
deshalb Rekonstruktion der Malerei

Die Freilegung des Deckenbereiches wäre nur unter starken Verlusten der originalen Malschicht möglich gewesen, da die Decke vor dem Auftragen der nächsten Farbfassung mit einer Sperrschicht versehen wurde. Diese Schicht hatte sich fest mit der originalen Malschicht verbunden, so daß ein Trennen der beiden Schichten mit den heute zur Verfügung stehenden Mitteln nur mit Verlusten der originalen Ausmalung möglich gewesen wäre.

Da sich auf der Sperrschicht die Abdrücke der Ausmalung markierten, erfolgte die Rekonstruktion der Deckenausmalung. Um die tatsächliche Farbigkeit der Ausmalung feststellen zu können wurden kleine Freilegungsfenster angelegt, die anschließend ebenfalls mit einem Schutzüberzug versehen wurden und in die rekonstruierte Deckenfassung eingegliedert sind.

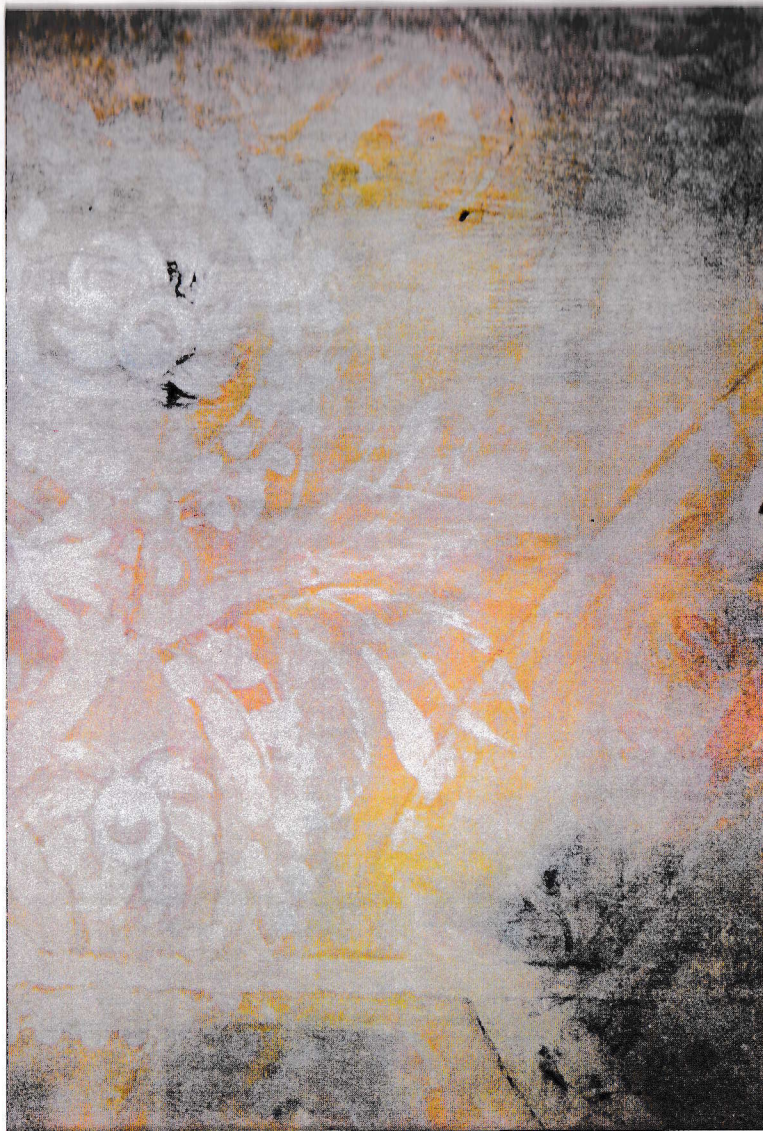
Zustand der Freilegung bis  
auf die Sperrschicht  
Markierung der originalen Ausmalung

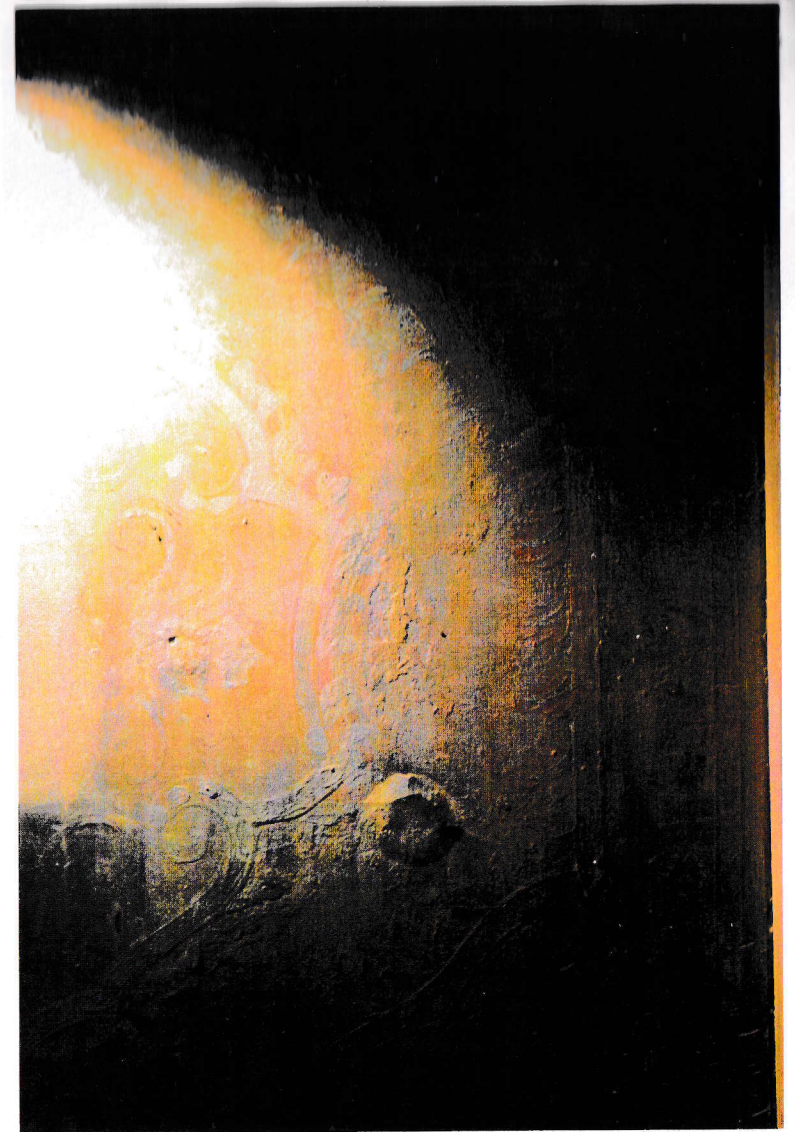
DECKE, DETAIL

Markierung der originalen  
Ausmalung im Streulicht
